STADIUM	PROJEKT BUDOWLANY.		
OBIEKT	Prace konserwatorskie i restauratorskie przy: kruhcie południowej kościoła parafialnego		1
ADRES OBIEKTU	Parafia Rzymsko-Katolicka św. Mikołaja ul. Kościelna 1 86-300 Grudziądz	STRON	22
INWESTOR	Parafia Rzymsko-Katolicka św. Mikołaja ul. Kościelna 1 86-300 Grudziądz	DATA	03/2016

DECYZJA nr ZN-19/2016

**Program prac konserwatorskich kruchty południowej
kościół p.w. św. Mikołaja w Grudziądzu**

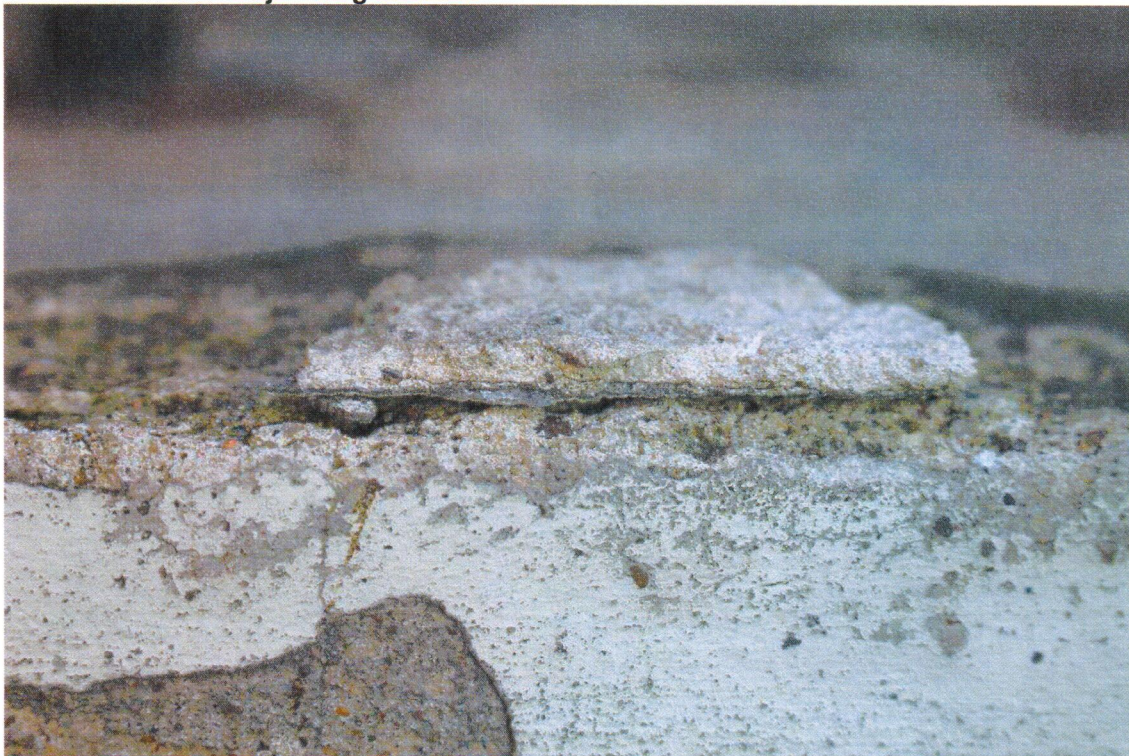
Stan zachowania tynków zewnętrznych tylko z pozoru wydaje się być dobry. Obecny efekt osiągnięty został poprzez narzucenia na wapienne wyprawy spodnie co najmniej dwóch warstw szczelnych zapraw o spoiwie cementowym i pokrycie całości farbą (fot.1.). Zabieg ten nie powstrzymał procesów korozyjnych, które pod uszczelnioną powierzchnią zachodzą znacznie szybciej a ich efekty są dużo bardziej dotkliwe dla zabytku. Ściany kruchty znaczą spękania i ubytki zlokalizowane na całej jego powierzchni (fot.2,3,4). Powierzchniowa zacierka złuszcza się płatami a odsłonięta zaprawa wewnętrzna osypuje się (fot.5.). Cokół kruchty nosi ślady cyklicznego zawilgacania, pokrywająca go szlichta i farby łuszczą się (fot.6). Lokalnie widoczne są zaplamienia o charakterze biologicznym (fot.7). Drzwi zewnętrzne zachowane są stosunkowo dobrze, jednak szpeci je nieodpowiadająca historycznej estetyce powłoka błyszczącego lakieru bezbarwnego (fot.8).

Fot.1. Grudziądz, Kościół pod wezwaniem św. Mikołaja, fragment tynku z elewacji kruchty, widoczne kolejne warstwy tynku, na dole cementowa warstwa wierzchnia.

-Usunąć wtórne tynki cementowe na całej powierzchni elewacji w celu oceny stanu zachowania historycznych wypraw.

-Tynk cokołowy wykonać z zaprawy Optosan f-my Optolith.

-Scalenie kolorystyczne/malowanie elewacji wykonać paroprzepuszczalnymi farbami silikatowymi np.: f-my Tikurilla.

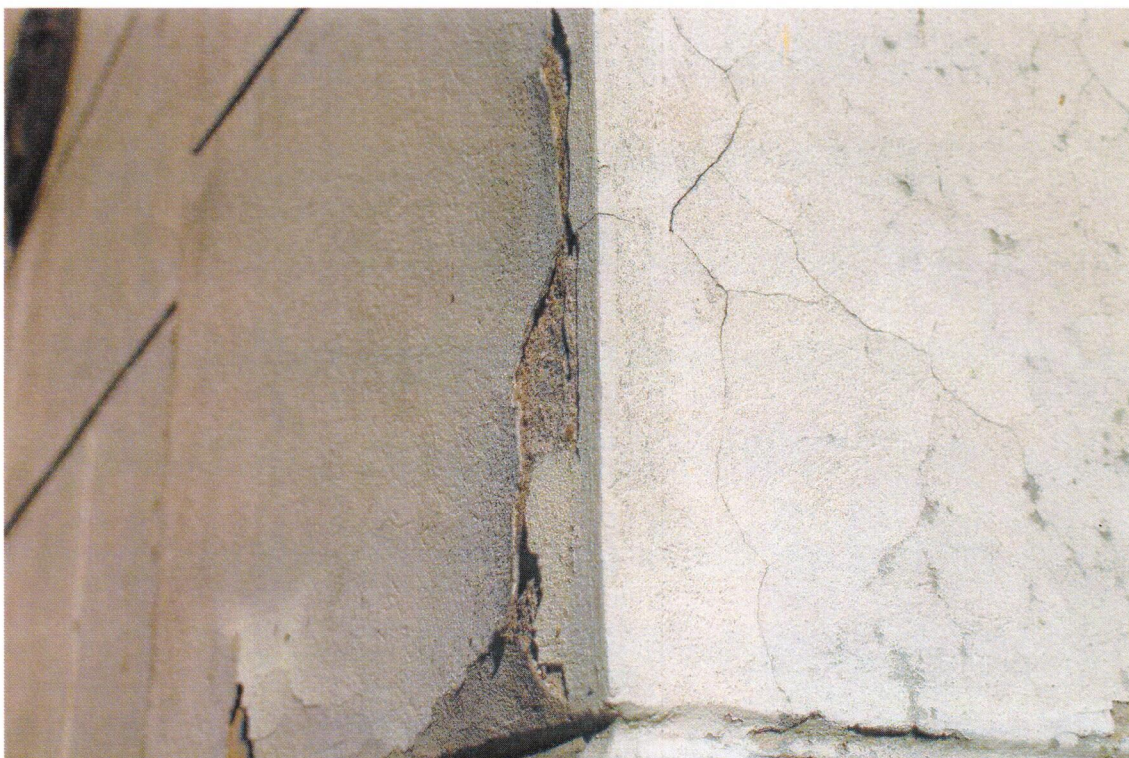
Fot.2. Grudziądz, Kościół pod wezwaniem św. Mikołaja, stan zachowania tynków zewnętrznych, spękania i odspojenia.

-Tynki głuuche, spękane i odspojone usunąć.

-Jeżeli stan techniczny wypraw historycznych pozwoli na ich zachowanie należy je zabezpieczyć i uzupełnić.

Krawędzie tynków i drobne ubytki zabezpieczyć szpachlą na bazie wapna naturalnego np.: PLM-S – fy-my Bresciani. Spękania wypełnić preparatem iniekcyjnym na bazie wapna np.: PLM-M.

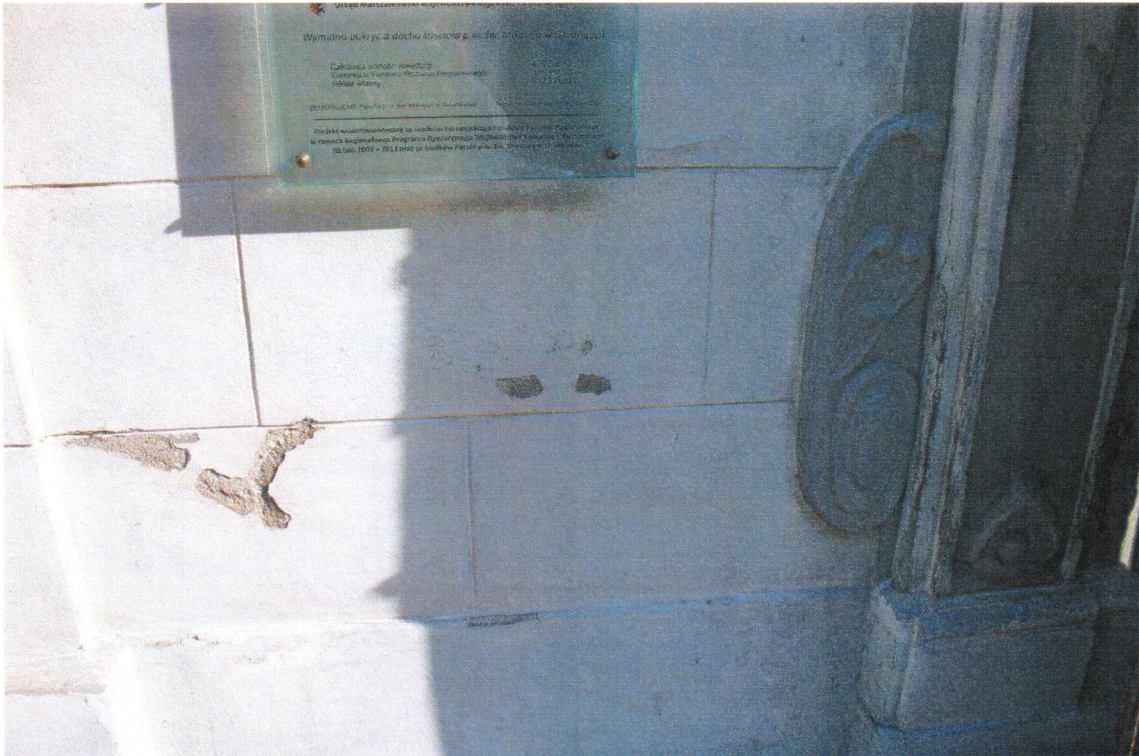
Fot.3. Grudziądz, Kościół pod wezwaniem św. Mikołaja, stan zachowania tynków zewnętrznych, spękania i odspojenia.

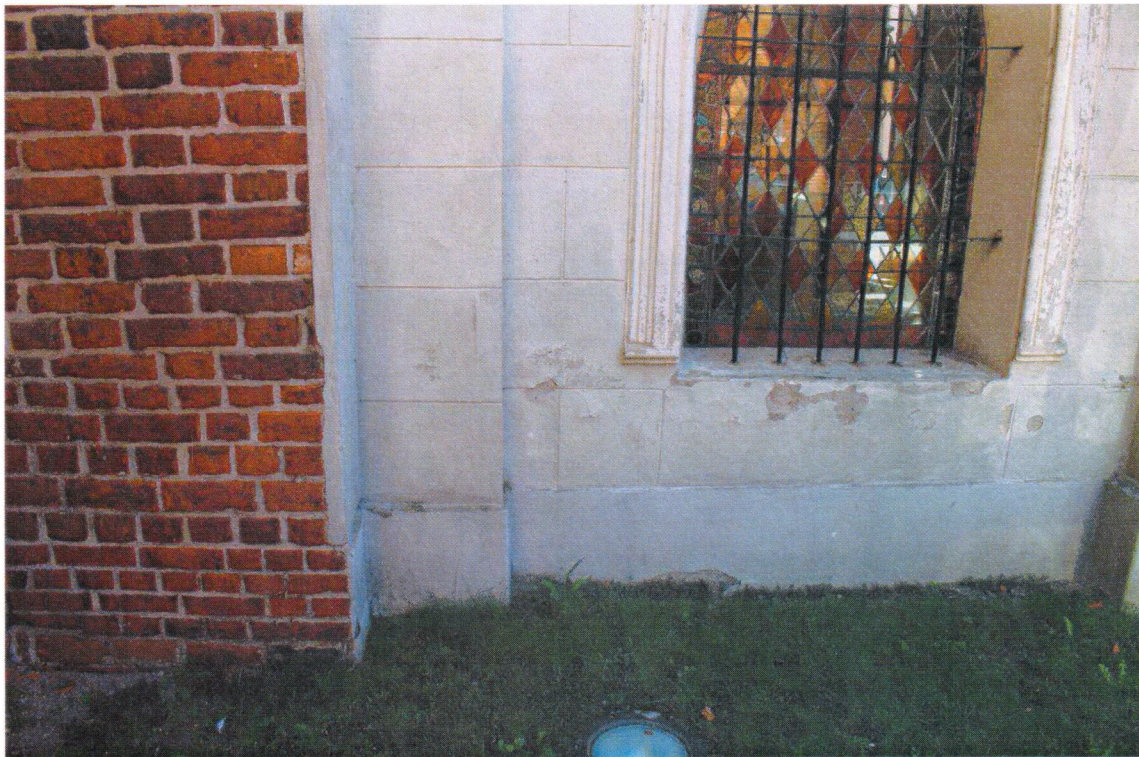
Fot.4. Grudziądz, Kościół pod wezwaniem św. Mikołaja, stan zachowania tynków zewnętrznych, spęcherzenia w strefie podciągania kapilarnego.

-Na odsłoniętym wątku wykazującym obecność soli wykonać odsalanie muru metodą swobodnej migracji soli do rozszerzonego środowiska.

-Wokół kruchty wykonać rów osuszający o szerokości min 30cm wypełniony żwirem filtracyjnym.

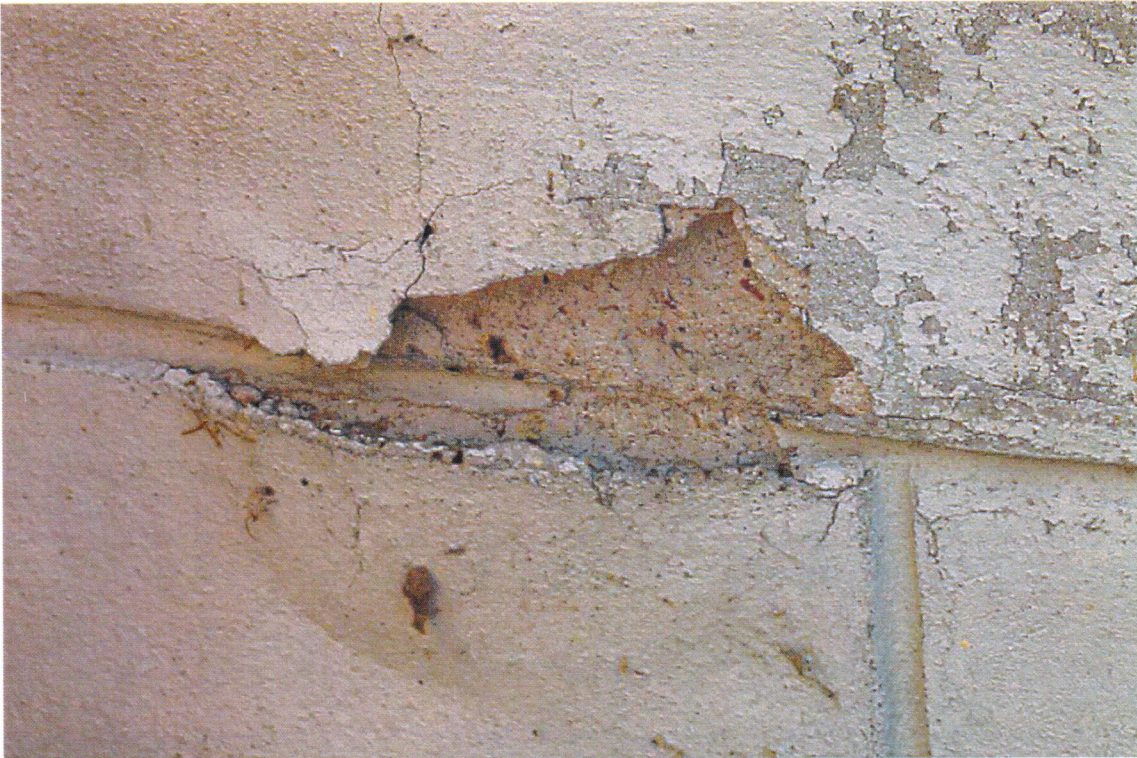
Fot.5. Grudziądz, Kościół pod wezwaniem św. Mikołaja, stan zachowania tynków zewnętrznych – tynk złuszcza się, zaprawa spodnia osypuje się.

-Tynki uzupełnić/wykonać zaprawą wapienno-trasową np.: Optosan TrassFeinPutz 0,6mm, f-my Optolith

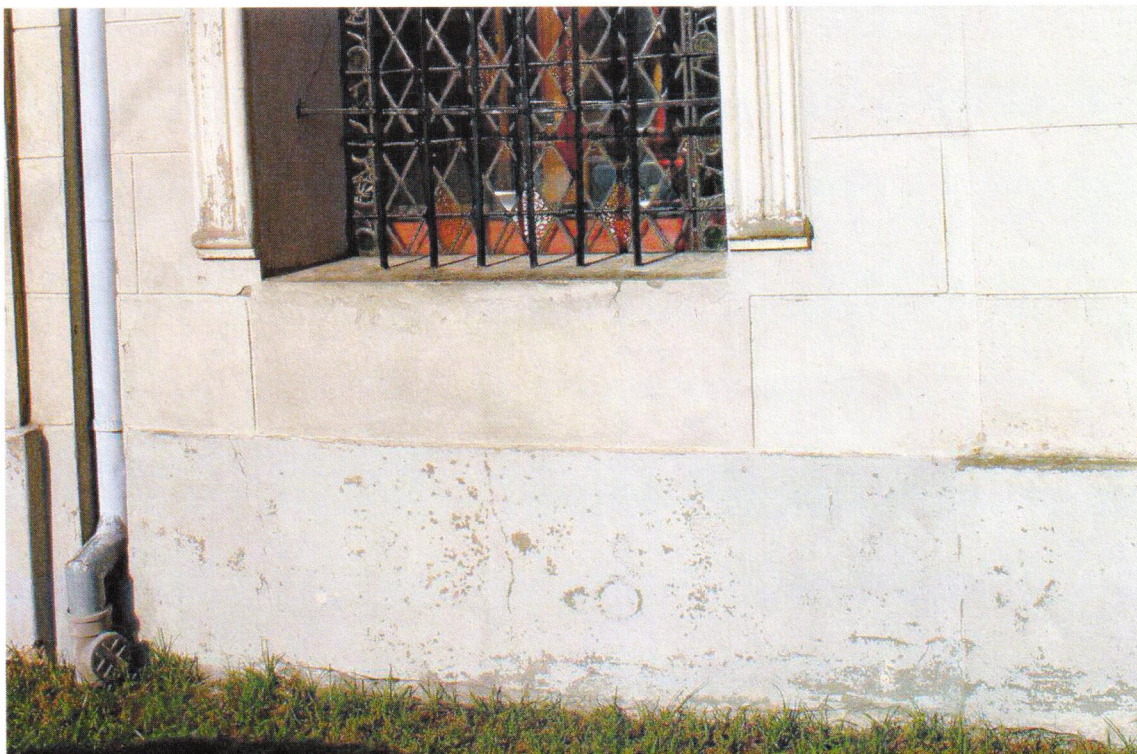
Fot.6. Grudziądz, Kościół pod wezwaniem św. Mikołaja, stan zachowania tynków zewnętrznych, złuszczenia farby na cokole.

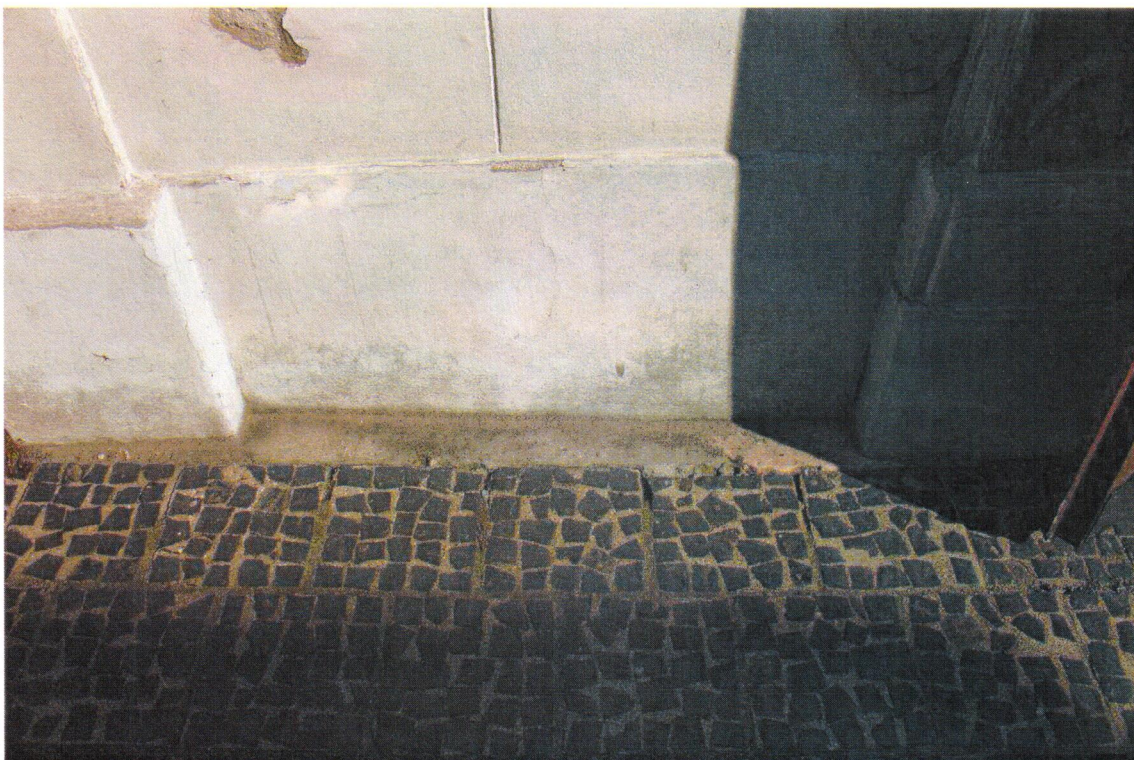
Fot.7. Grudziądz, Kościół pod wezwaniem św. Mikołaja, stan zachowania tynków zewnętrznych, nawarstwienia biologiczne od strony południowej.

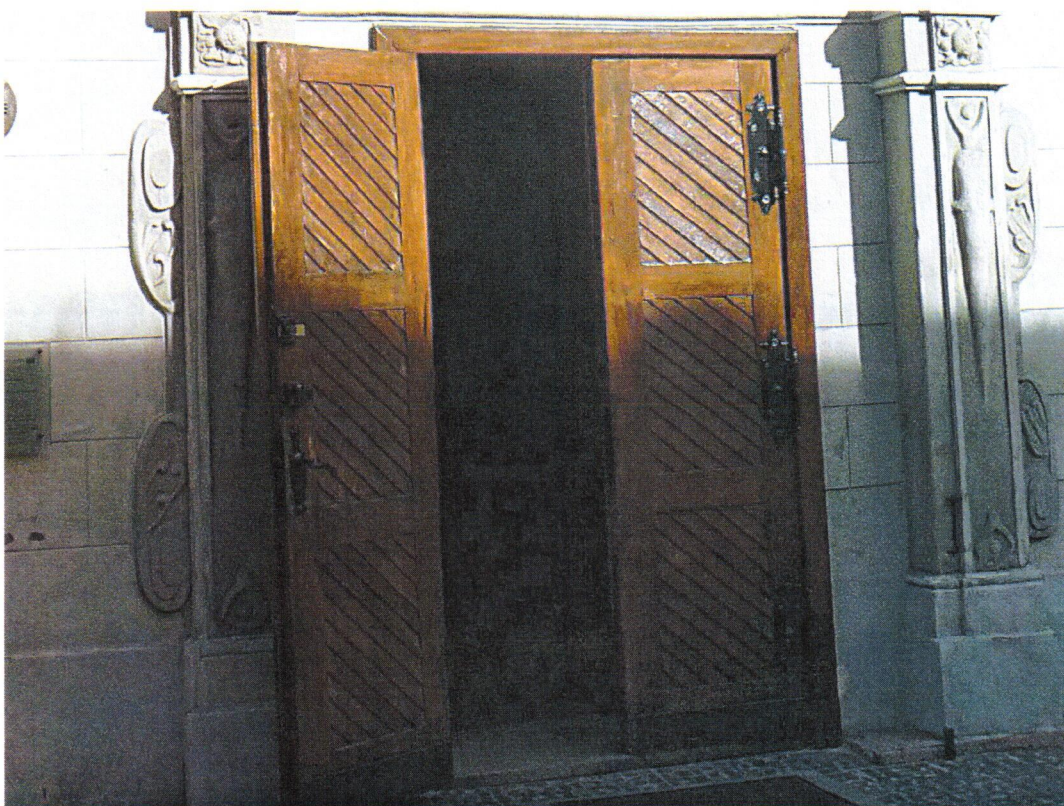
Fot.8. Grudziądz, Kościół pod wezwaniem św. Mikołaja, stan zachowania drzwi zewnętrznych.

-Stolarkę drzwiową oczyścić z lakieru i zabezpieczyć bezbarwną powłoką o matowym

charakterze wykończenia np.: Altax Woskowy.

-Okucia stolarki drzwiowej i kraty okienne oczyścić i zabezpieczyć powłoką antykorozyjna w kolorze czarnym.

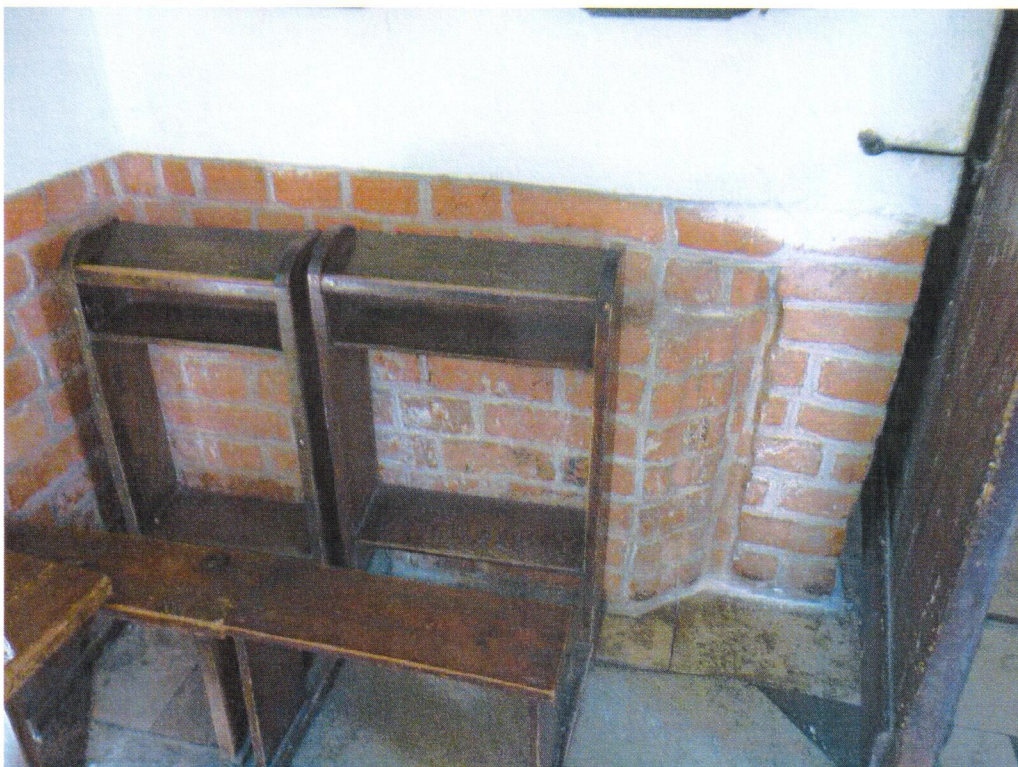
Ściany wewnętrzne zachowane są stosunkowo dobrze, jednak i tu widoczne są objawy korozji oraz defekty o charakterze estetycznym. Spoina ceglanego wątku, odsłoniętego w przyziemiu, jest założona w sposób bardzo nieestetyczny, cegła jest zabrudzona zaprawą, miejscami widoczne są wysolenia (fot.9,10). Lokalnie obecne są uszkodzenia powierzchni spieku ceramicznego (fot.11). Tynk pokrywający wnętrze kruchty jest miejscowo spękany, a zbyt szczelna farba wykończeniowa złuszcza się (fot.12,13). Drzwi wewnętrzne są mocno zniszczone od strony zewnętrznej (kruchta). Drewno jest wypłukane i spękane a powłoka malarska zużyta (fot.14).

Fot.9. Grudziądz, Kościół pod wezwaniem św. Mikołaja, stan zachowania cegły, widoczne zabrudzenia i pozostałości zapraw mineralnych.

-Wątek ceglany oczyścić z użyciem przegrzanej pary wodnej.

Usunąć spoiny cementowe oraz wszelkie wtórne materiały obecne w wątku, które nie spełniają wymogów konserwatorskich.

-Na odsłoniętym wątku wykazującym obecność soli wykonać odsalanie muru metodą swobodnej migracji soli do rozszerzonego środowiska.

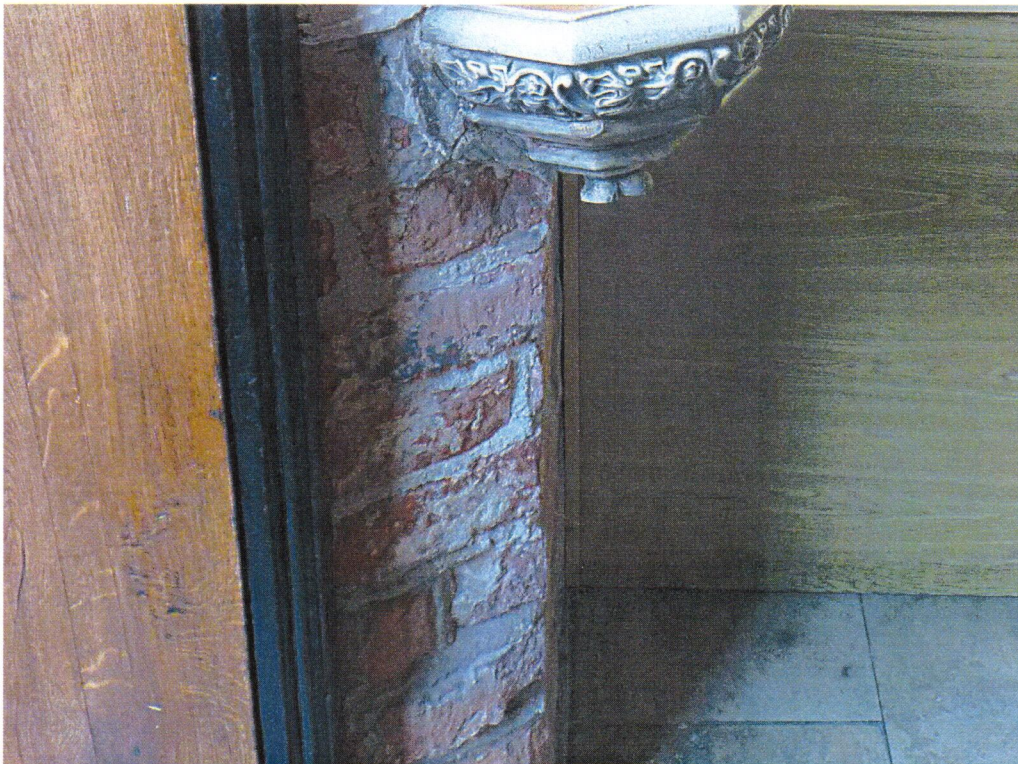
Fot.10. Grudziądz, Kościół pod wezwaniem św. Mikołaja, stan zachowania cegły, widoczna niechlujnie założona spoina i pozostałości zapraw.

-Spoiny w wątku ceglanym uzupełnić zaprawą wapienną lub wapienno-trasową o parametrach odpowiadających właściwościom zachowanych zapraw historycznych, obecnych w strukturze muru.

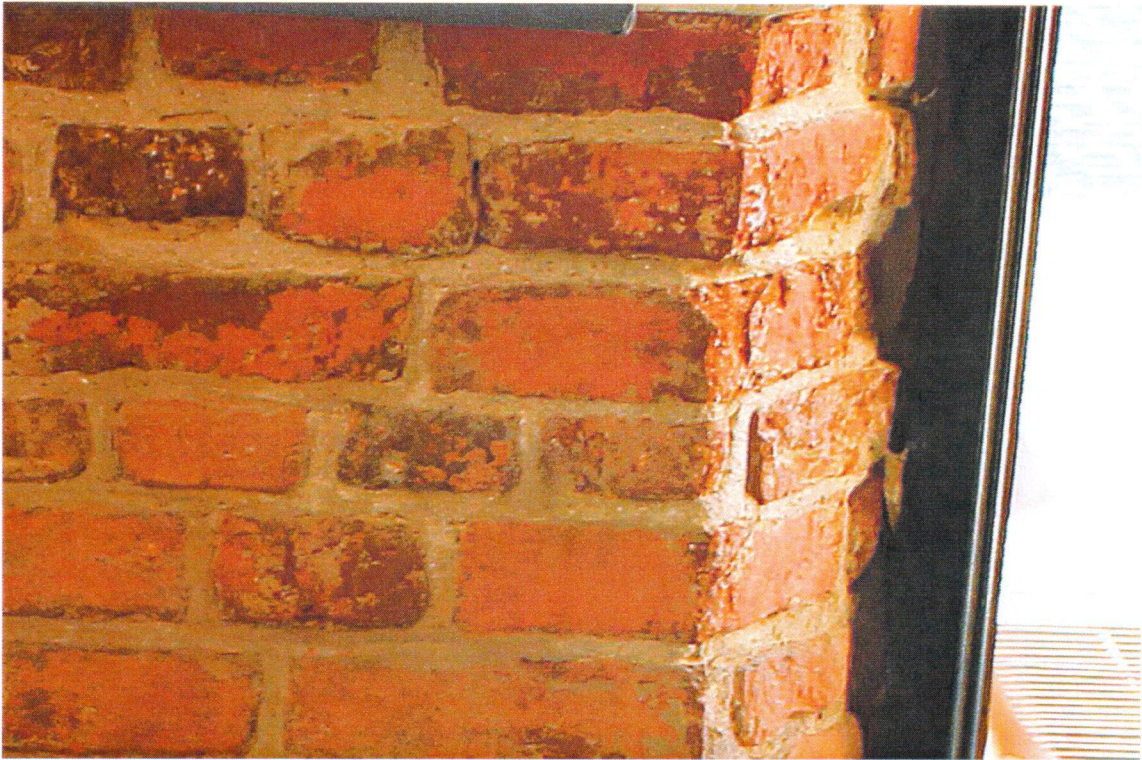
Fot.11. Grudziądz, Kościół pod wezwaniem św. Mikołaja, stan zachowania cegły, cegły o zniszczonej warstwie spieku.

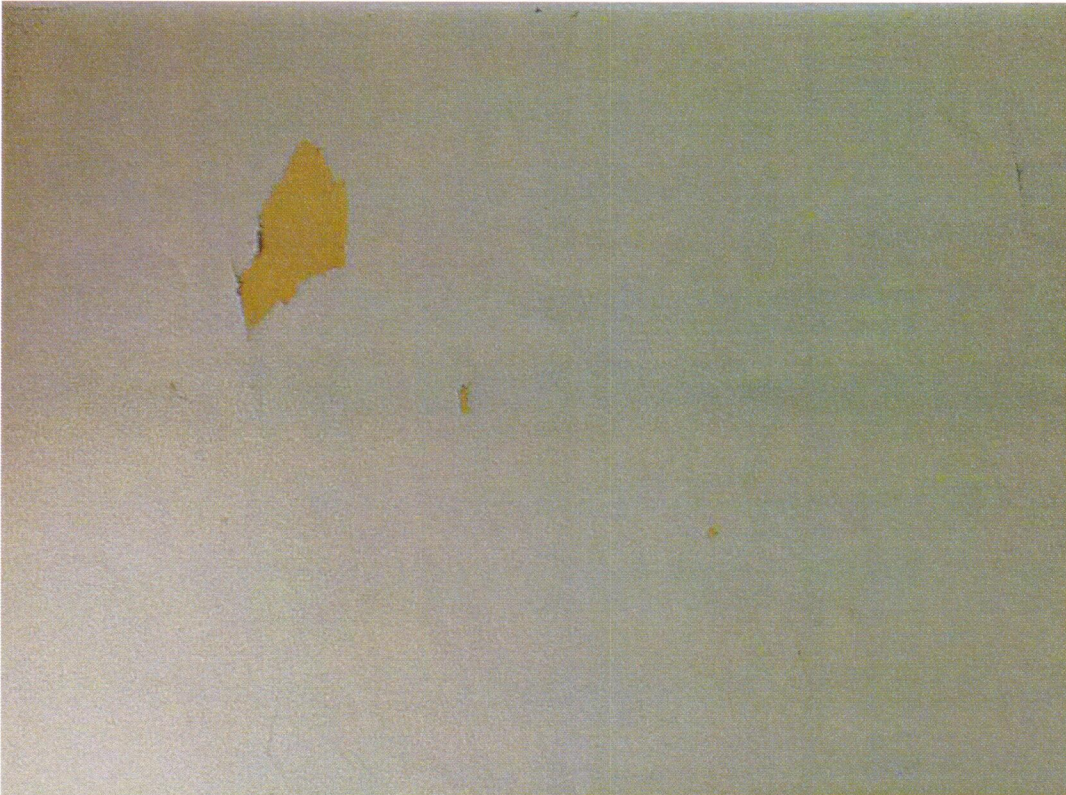
Fot.12. Grudziądz, Kościół pod wezwaniem św. Mikołaja, stan zachowania tynków wewnętrznych.

-Usunąć tynki na całej powierzchni wewnętrznej powierzchni kruchty.

-Tynki wykonać zaprawą wapienno-trasową np.: Optosan TrassFeinPutz 0,6mm, f-my Optolith.

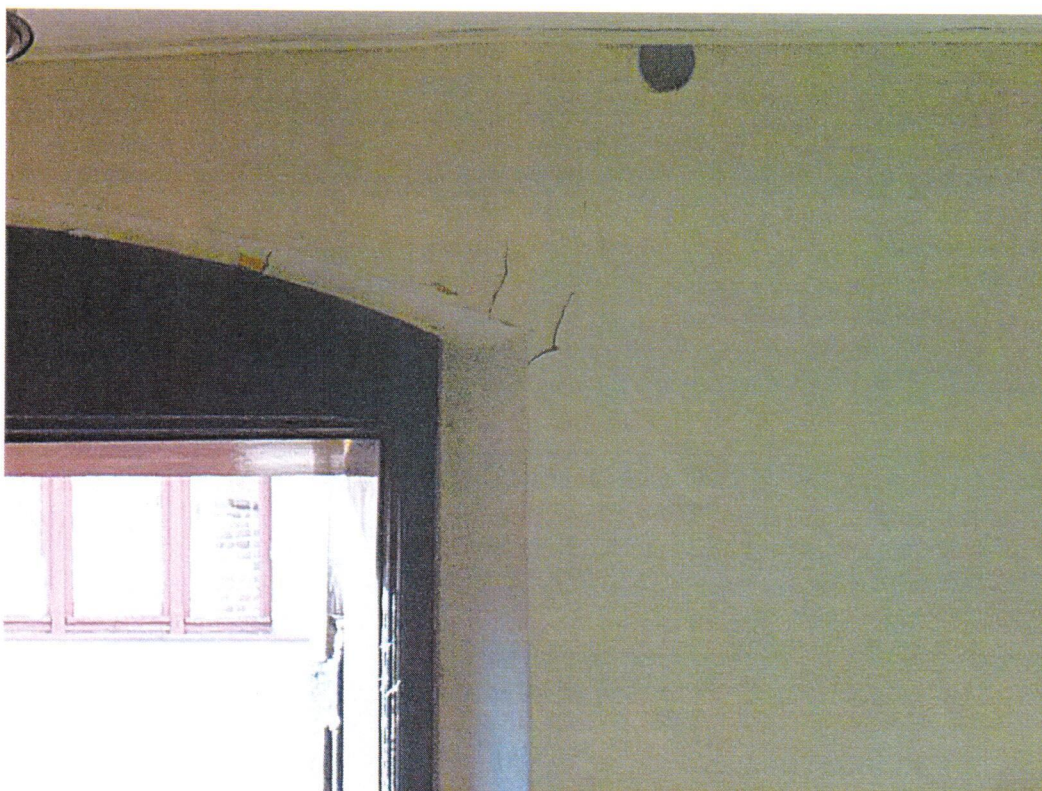
Fot.13. Grudziądz, Kościół pod wezwaniem św. Mikołaja, stan zachowania tynków wewnętrznych.

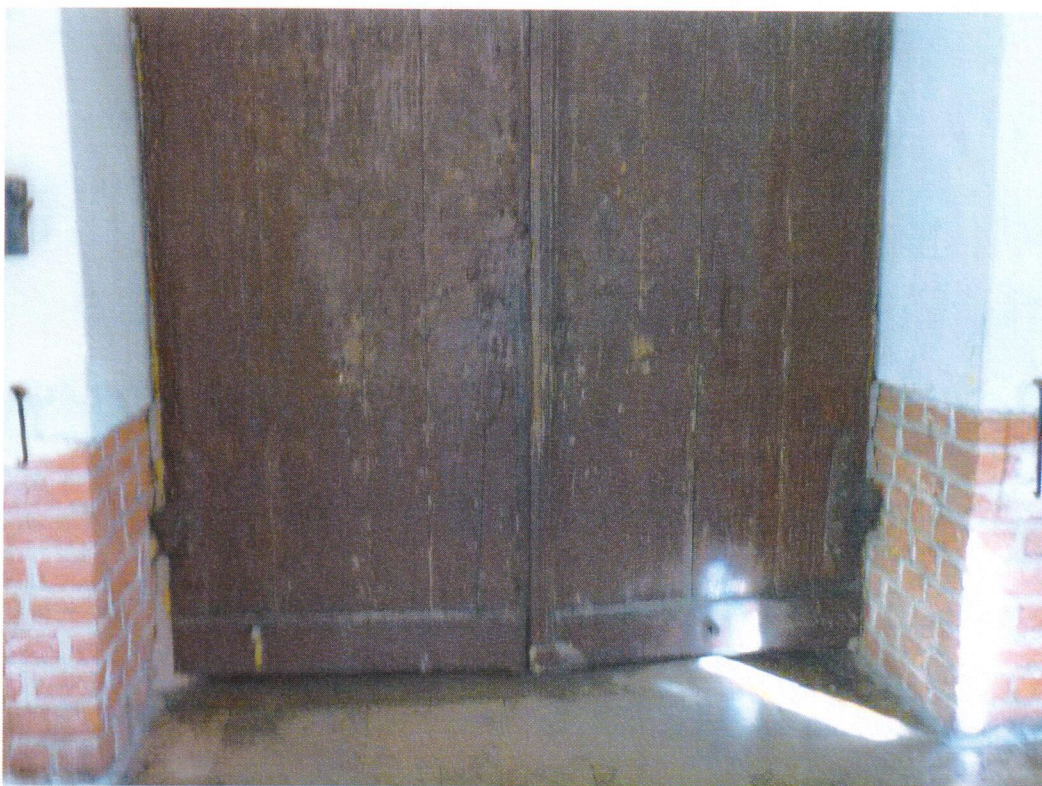
Fot.14. Grudziądz, Kościół pod wezwaniem św. Mikołaja, stan zachowania drzwi wewnętrznych od strony kruchty..

-Stolarkę drzwiową oczyścić z warstw wtórnych

Jeżeli podczas czyszczenia nie uda się zidentyfikować pierwotnej kolorystyki powierzchnię drzwi należy wykończyć w sposób analogiczny do drzwi zewnętrznych. Naprawę drzwi należy ograniczyć tylko do niezbędnych zabiegów, które pozwolą na ich dalsze użytkowanie, nie należy dążyć do nadmiernej estetyzacji.

-Okucia stolarki drzwiowej oczyścić i zabezpieczyć powłoką antykorozyjna w kolorze czarnym.

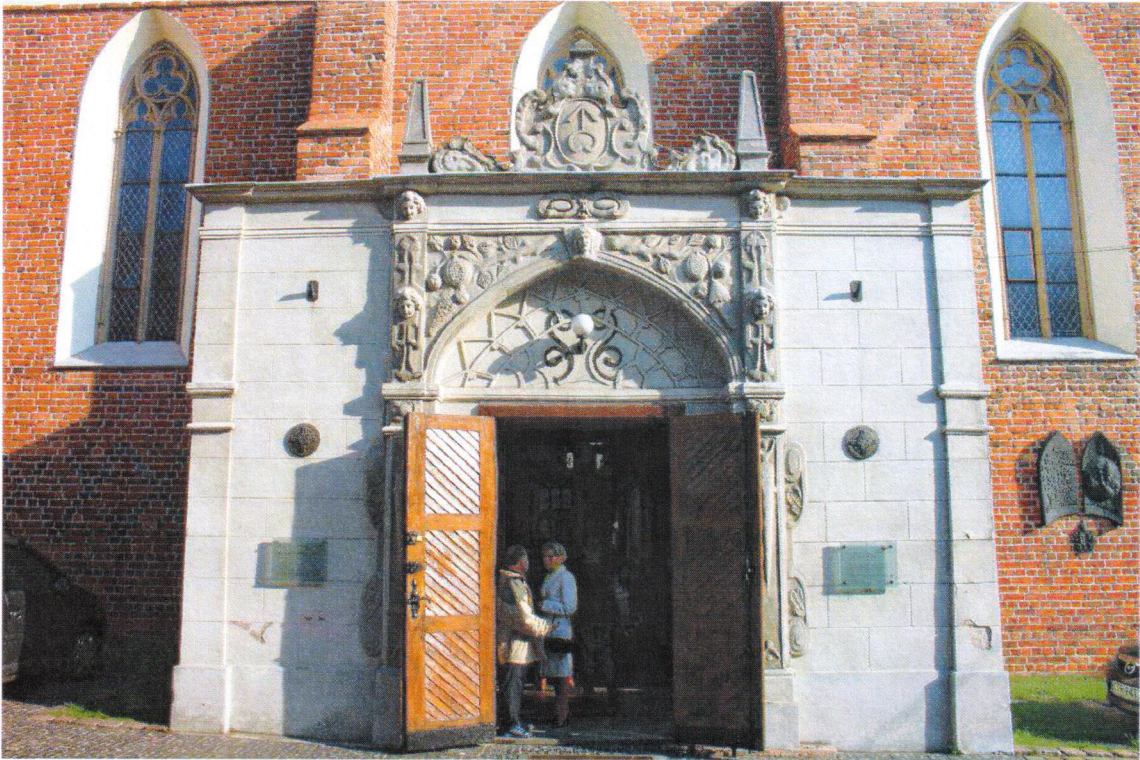
Fot.15. Grudziądz, Kościół pod wezwaniem św. Mikołaja, portal – widok ogólny.

Obiektywna ocena stanu zachowania kamieniarki portalu jest bardzo utrudniona. Praktycznie całą powierzchnię kamienia pokrywa zbliżona kolorem do kamienia naturalnego zacierka mineralna o bliżej nieznanym składzie. Zakres występowania zacierki oraz stopień wyoblenia detalu rzeźbiarskiego pozwalają domniemywać, że kamień pod uzupełnieniami jest uszkodzony w znacznym stopniu (fot.15,16). W wyniku działania wody i soli w niej rozpuszczalnych uzupełnienia odspoiły się już w wielu miejscach, odsłaniając zniszczoną powierzchnię kamienia (fot.17, 18,19).

-Z całej powierzchni kamienia usunąć zaprawę „uzupełniającą”.

-Powierzchnie kamienia oczyścić z użyciem metod mechanicznych, chemicznych lub łączonych.

-Kamień wzmocnić hydrofilnym preparatem na bazie tetraetoxysilanów np.: Funcosil KSE 300.

-Uzupełnienia wykonać indywidualnie dobraną zaprawą na bazie białego cementu portlandzkiego, wapna hydratyzowanego, kruszyw i pigmentów.

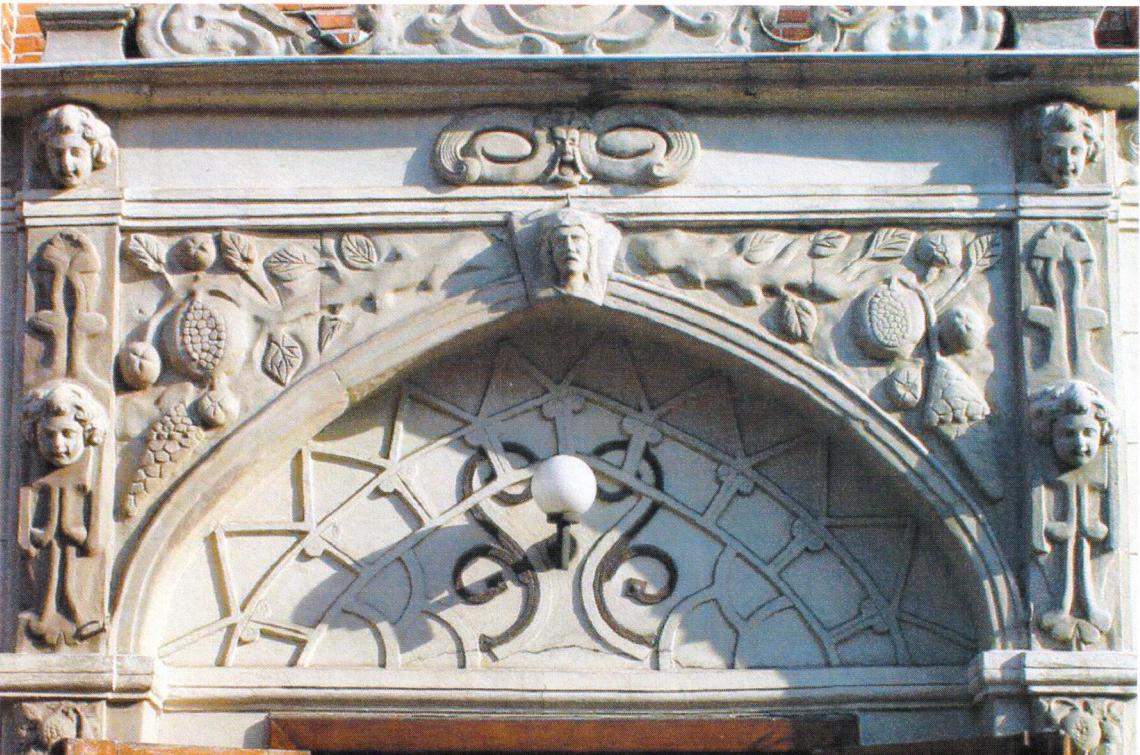
Fot.16. Grudziądz, Kościół pod wezwaniem św. Mikołaja, portal, nadproże widoczne wyoblenie detalu.

Formę uzupełnień oprzeć na materiałach archiwalnych, w razie ich braku należy się wesprzeć ikonografią analogicznych obiektów. Patynowanie, scalenie kolorystyczne kitów można w razie potrzeby wykonać farbami na bazie Primalu AC33 i suchych pigmentów.

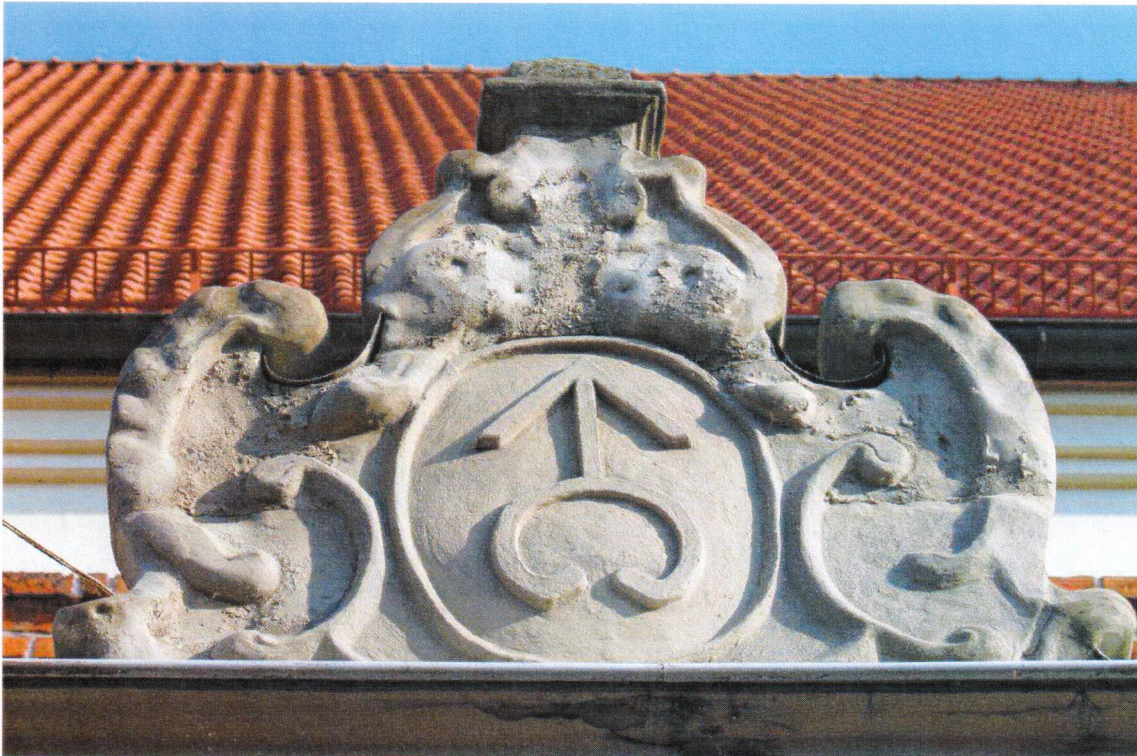
Fot.17. Grudziądz, Kościół pod wezwaniem św. Mikołaja, zwieńczenie kruchty – warstwa powierzchniowej zacierki złuszcza się pod wpływem soli rozpuszczalnych w wodzie.

-W razie potrzeby kamień odsolić metodą migracji soli do rozszerzonego środowiska.

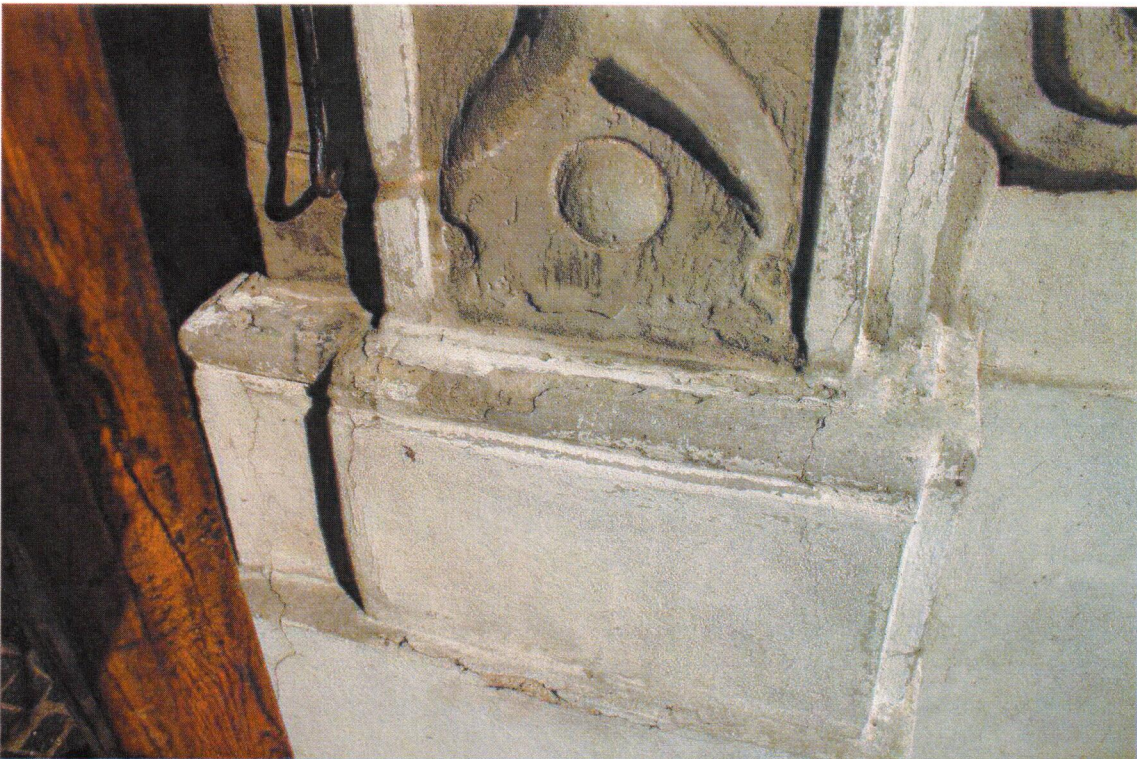
Fot.18. Grudziądz, Kościół pod wezwaniem św. Mikołaja, prawa strona portalu, złuszczonej zacierki odsłania uszkodzony kamień.

-Ze względu na nieznaną stan zachowania kamienia, przed kolejnymi zabiegami niezbędne może być wstępne wzmocnienie kamienia preparatem Funcosil KSE 100

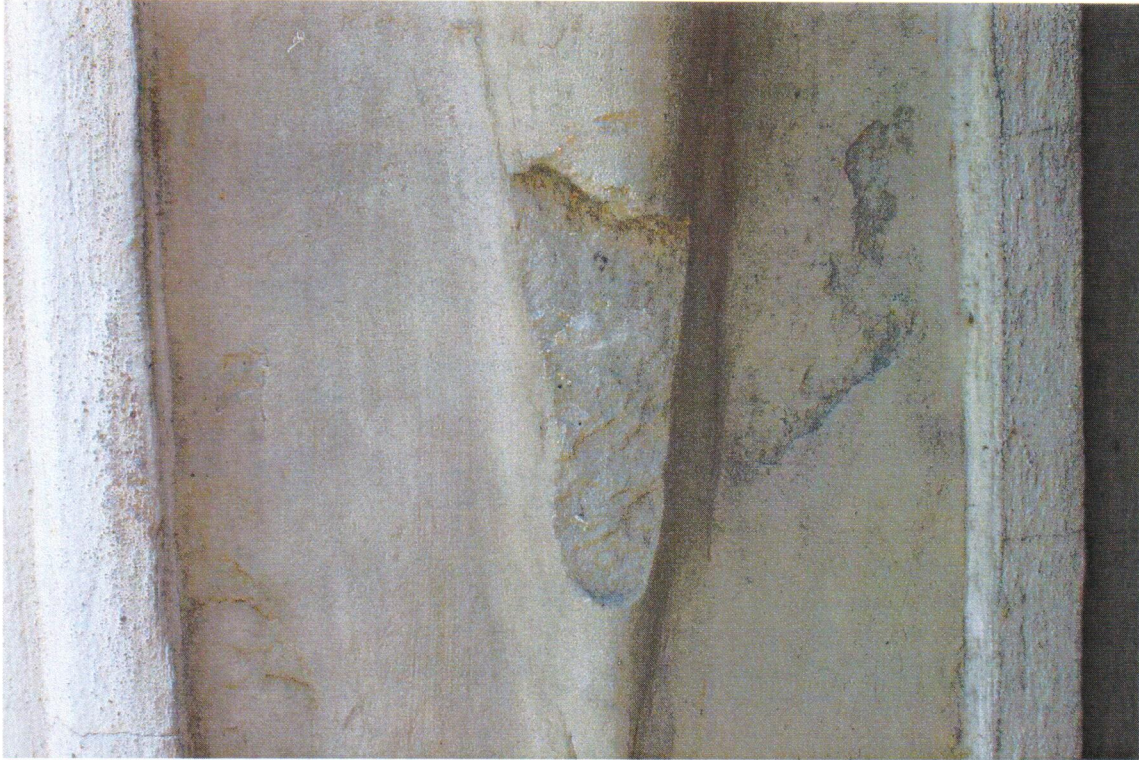
Fot.19. Grudziądz, Kościół pod wezwaniem św. Mikołaja, prawa strona portalu, uszkodzenia mechaniczne w którym widoczna jest struktura naturalnego kamienia.
