**PROGRAM PRAC  
KONSERWATORSKICH  
elewacji zachodniej  
kościota pw. św. Mikołaja Bpa  
w Grudziądzu**

magister sztuki  
**DOBROMIR DOMBEK**  
dyplomowany konserwator zabytków  
Harcerska 5/6, 87-100 Toruń, tel. 602 311 829

Toruń-Grudziądz 2019

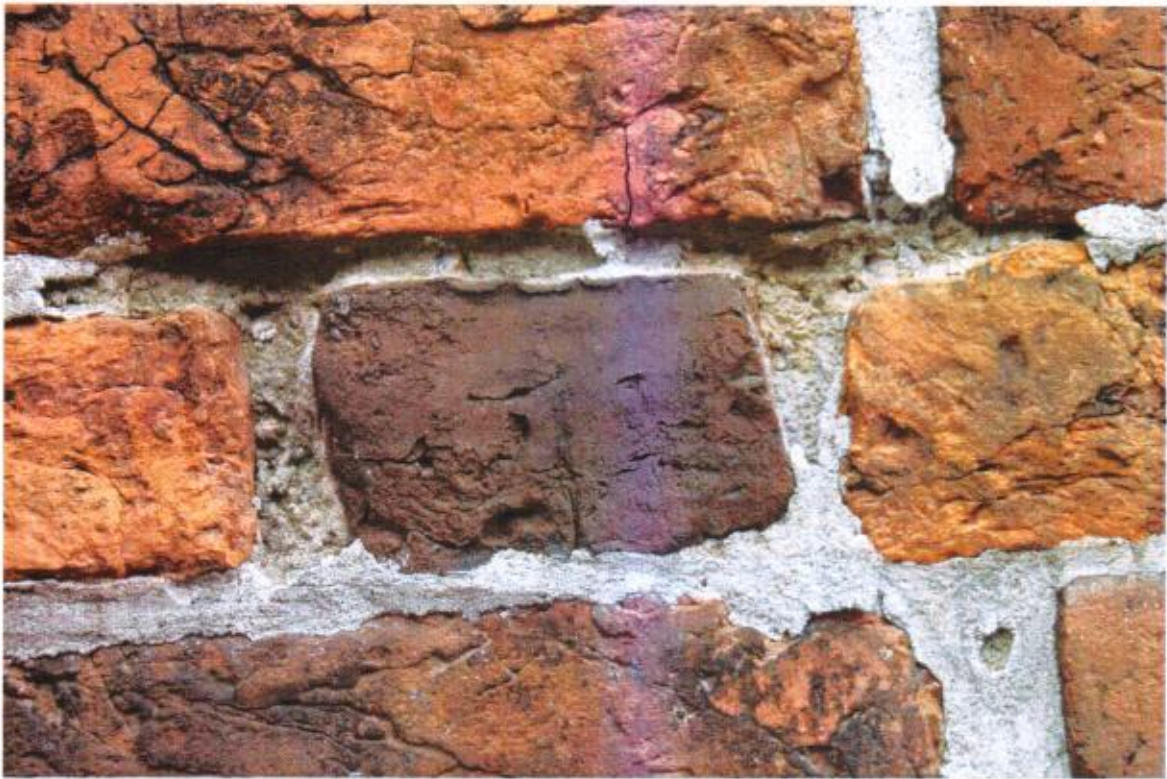
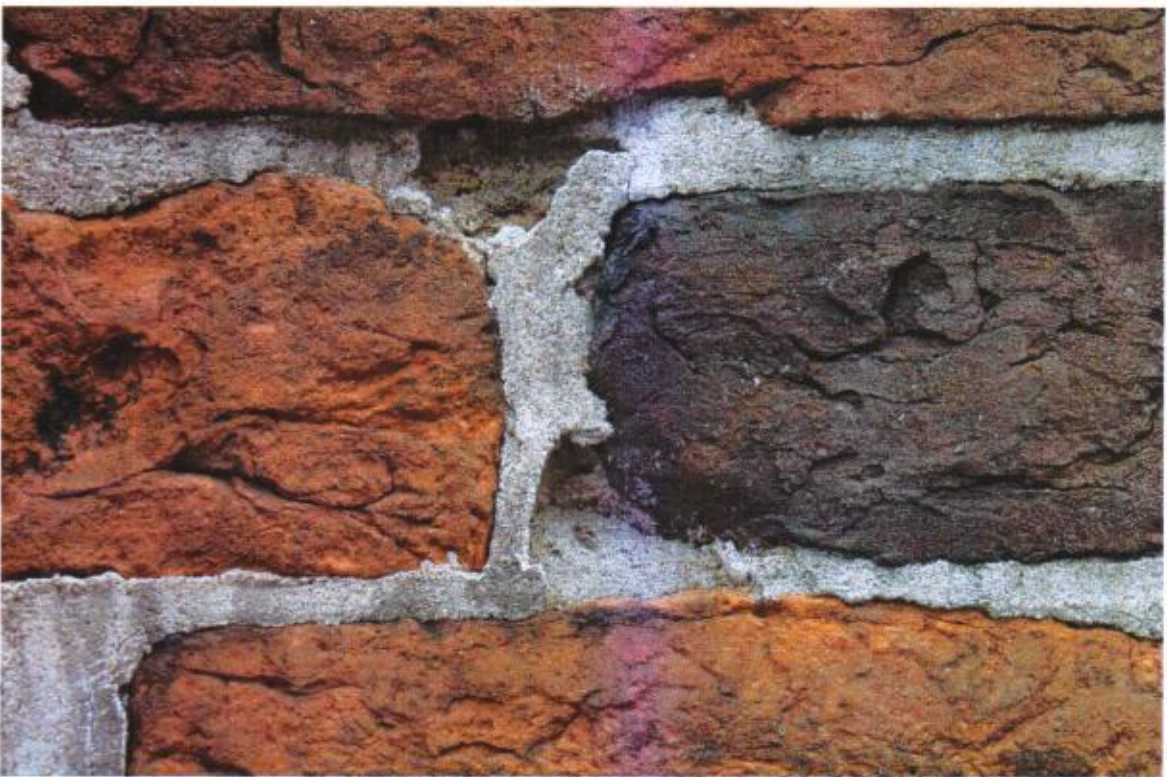
- Cały budynek wyspoinowano, do głębokości 2 cm, zaprawą o spoiwie cementowym, która powoduje uszczelnienie powierzchni muru i przenosi obciążenie procesami fizycznymi (transport kapilarny, wysychanie, zamarzanie) na cegłę.

Zarówno cegła jak i spoina są w wielu miejscach osłabione. Uszczelniona powierzchnia muru utrzymuje przez długi czas wilgoć pochodzącą z opadów atmosferycznych i aerozolu wodnego niesionego przez wiatr. Pod cementową zaprawą spoinującą tworzą się pustki – zaprawa spodnia – historyczna ulega dezintegracji granularnej. Cegła złuszcza się powierzchniowo na głębokości nawet jednego centymetra w postaci niewielkich, cienkich płatków. Lokalnie, w wyniku ubytków spoiny rozluźnieniu ulega sam wątek powodując wypadanie cegieł.

Fot.6. Grudziądz, pw. św. Mikołaja Bpa. Fragment wątku ceglanego z widoczną złuszczającą się warstwą wtórnej spoiny cementowej.

Fot.7. Grudziądz, pw. św. Mikołaja Bpa. Fragment wątku ceglanego z widoczną złuszczającą się warstwą wtórnej spoiny cementowej.

- **Usunąć wtórne spoiny cementowe w wątku kamiennym i ceglany oraz zdestruowane (przy zniszczeniu > 70%) cegły.**

-Spoiny w wątku ceglanym uzupełnić zaprawą wapienno-trasową o kolorystyce i parametrach odpowiadających właściwościom oryginalnej zaprawy, obecnej w strukturze muru.

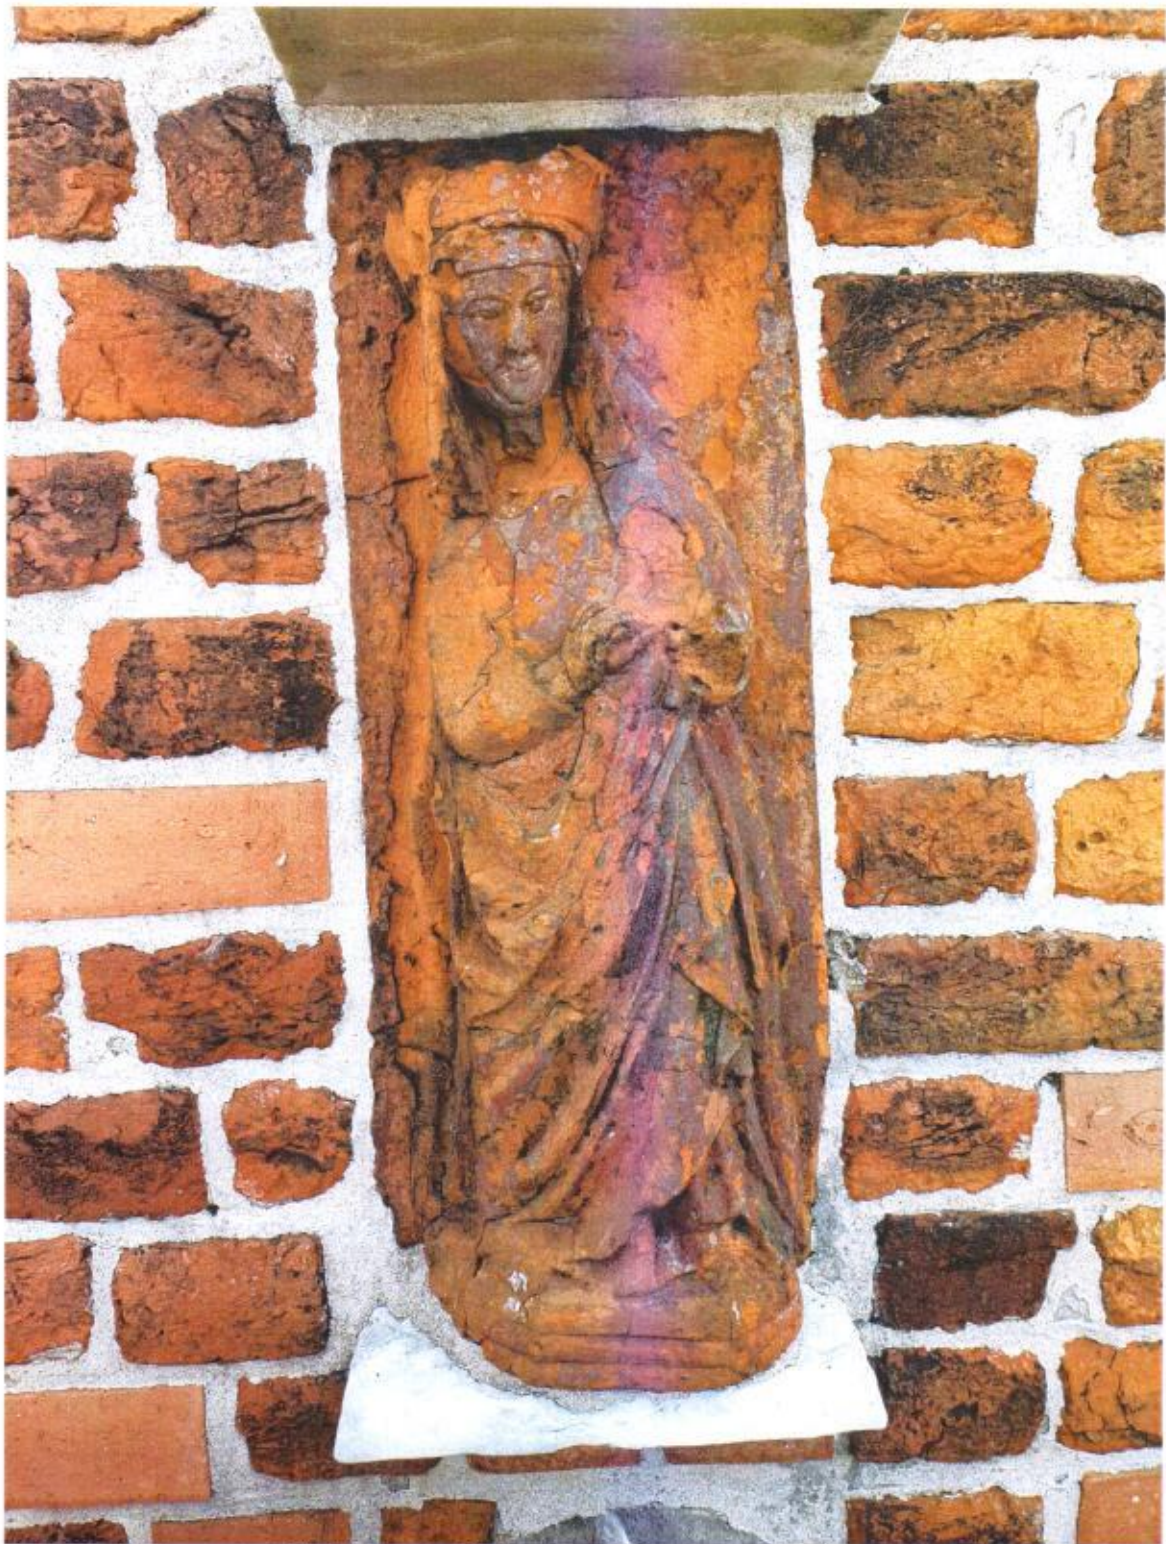
Detal ceramiczny (rzeźby) jest silnie wypłukany ze złuszczoną warstwą zielonej glazury. W obrębie rzeźb obserwuje się głębokie spękania i korozję odsłoniętego, porowatego czerepu ceramiki.

Fot.8. Grudziądz, pw. św. Mikołaja Bpa. Rzeźba Matki Boskiej. Widoczne rozległe złuszczenia lica. Ceramika jest silnie skorodowana o rozwiniętej powierzchni.

6.3 Zdemontowane zostaną rzeźby: Matki Boskiej, Chrystusa i maskarona. Płaskorzeźby zostaną przekazane do konserwacji w ZKEiDA UMK. Docelowo planuje się zastąpienie oryginałów na elewacji kopiami i ekspozycję oryginałów po konserwacji w krużganku południowej.

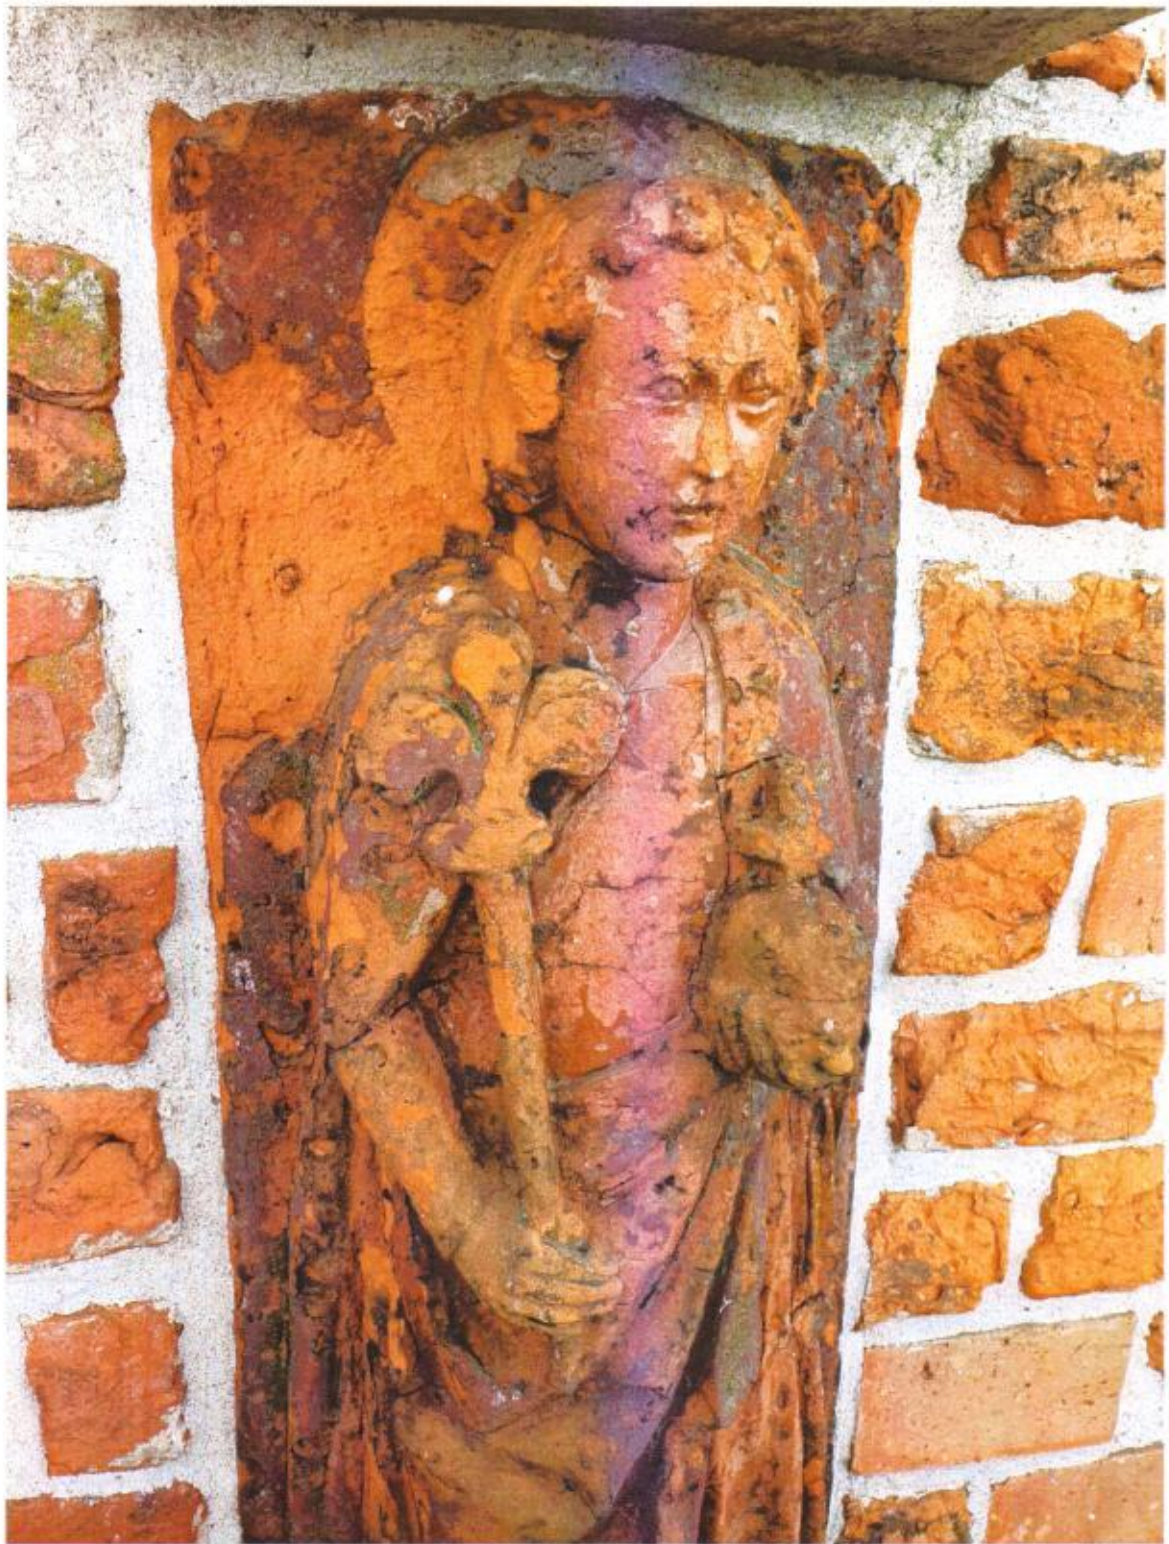
Fot.9. Grudziądz, pw. św. Mikołaja Bpa. Rzeźba Chrystusa. Widoczne rozległe zruszczenia lica. Ceramika jest silnie skorodowana o wtórnie rozwiniętej powierzchni.

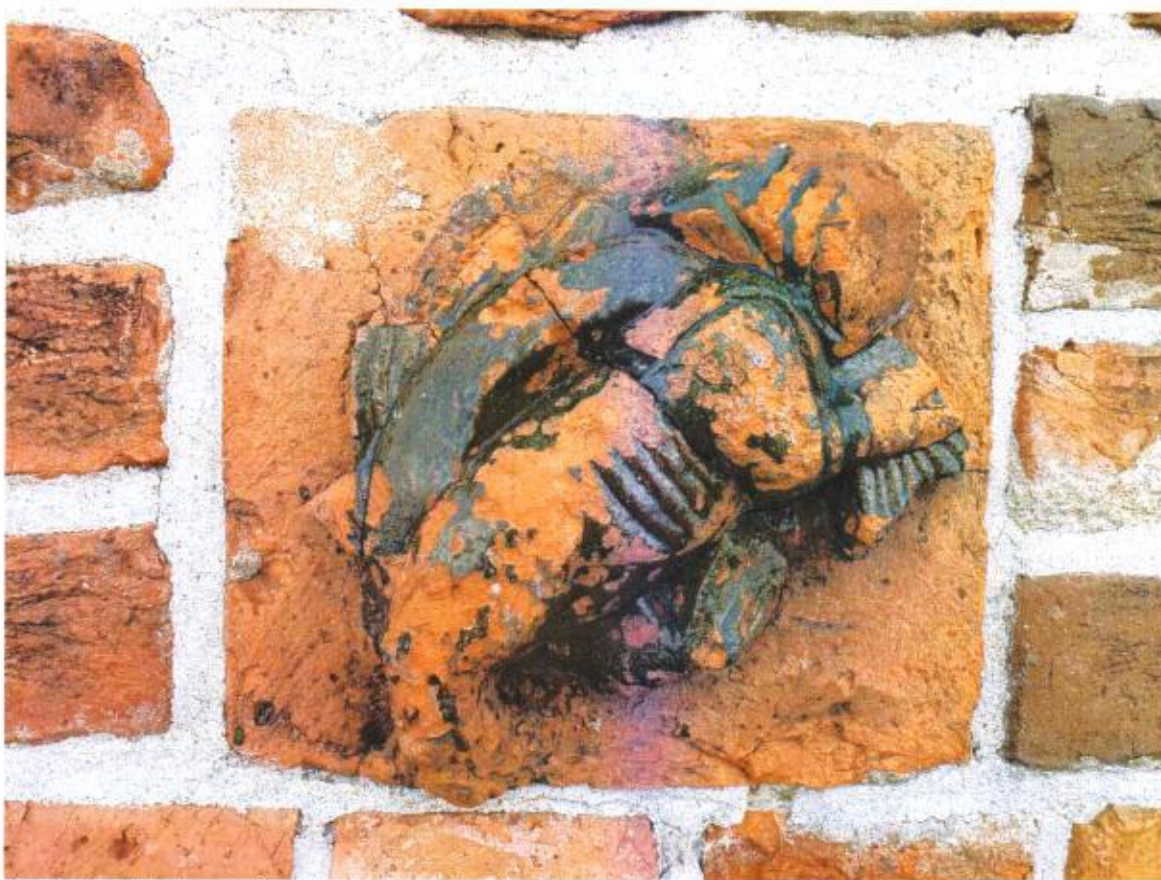
Fot.10. Grudziądz, pw. św. Mikołaja Bpa. Rzeźba Rybaka/maszkarona. Częściowo zachowana zielona polewa sugeruje, że wszystkie trzy rzeźby były pierwotnie szklwione.
